# **Technická univerzita v Liberci**

## **RACIONALIZACE MONTÁŽE VÝPARNÍKU PSA X7 VE FIRMĚ BEHR CZECH S.R.O., MNICHOVO HRADIŠTĚ**

## **ZADÁNÍ DIPLOMOVÉ PRÁCE**

Úkolem této práce je racionalizovat montáž výparníku PSA X7 a provést návrh opatření k odstranění příčin závad na výparníku při montáži. Bližší zaměření této racionalizace se bude týkat pracoviště lisování přípojných trubek výparníku PSA X7.

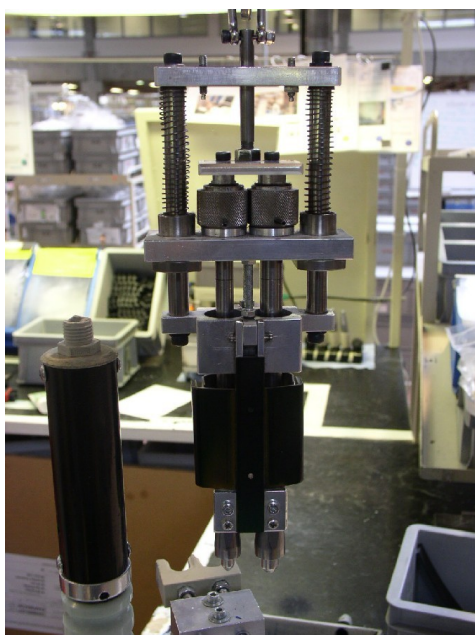
**Obr 47 Mechanický navlékač o - kroužků**

V novém procesu bude vytvořeno pracoviště na navlékání o – kroužků a obsluhovat jej bude jeden operátor. Tento operátor bude navlékat o - kroužky i pro další typy

výparníků. Nový způsob navlékání o – kroužků se projeví v části technologického postupu / operační návodky na pracovišti KV60. Ke změně technologického postupu na pracovišti KV 70 nedojde, v tomto případě bude provedena změna nastavení zařízení za účelem snížení pracovního cyklu. Prostorové umístění pracoviště nebylo prozatím vyřešeno, jelikož je nad časový rámec diplomové práce. Požadavkem však bude co nejbližší do prostoru, kde se nachází všechna pracoviště montáže expanzních ventilů.

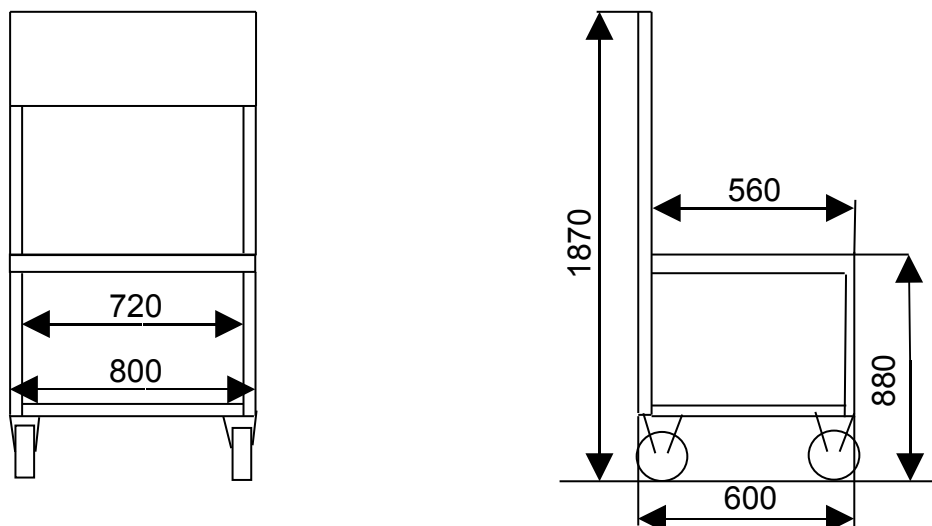
Obr 48 Stůl na navlékání O-kroužků

#### Profil:

Bosch 40x40
